SERVICE INFO – LuK 0052

Spojka cuká při popojíždění

Výrobce:	Mercedes-Benz
Modely:	Actros MP 2 (2003 – 2008) Actros MP 3 (2008 –)
Typ:	932, 933, 934 s kódem (GE2) EDC II (Electronic Drive Control) 930, 932, 933, 934, 940, 944 s kódem (GE3) Mercedes PowerShift 930, 932, 933, 934 s kódem (GE7) Mercedes PowerShift 2

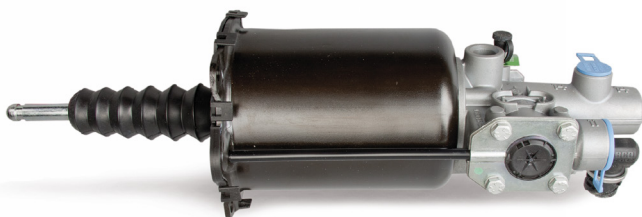
Obrázek 1: Musí být zkontrolováno objednávací číslo posilovače spojky

U výše uvedených modelů je možnost, že spojka cuká při popojíždění. Chybná funkce může být způsobena nepřesnou regulací spojky nebo zastaralým posilovačem spojky. Pro profesionální opravy se doporučujeme následující postup:

- Posilovač spojky s OE-objednací č.: 000 250 0062 vyměnit za díl s OE objednávacím č.: 000 250 0562. Wabco objednávací č.: 9701500020 vyměnit za objednávací č.: 9701500010
- Překontrolovat nastavení tyčky posilovače spojky a případně znovu nastavit (viz Luk Service Information 0054)
- Provést naprogramování řídicí jednotky převodovky podle pokynů výrobce vozidla

- Pokud je namontována spojka se dvěma spojkovými lamelami (ZSK), koriguje se jak nastavení parametru 1 v řídicí jednotce převodovky, jakož i opotřebením spojky v parametru 3 podle údajů výrobce vozidla

V případě, že závada pokračuje navzdory všem opatřením, je nutné ji vyměnit spojku.
