SERVICE INFO – LuK 0054

Cukající spojka

Příčinou může být špatné nastavení posilovače spojky

Výrobce: Mercedes-Benz
 Modely: Actros MP 2 (2003 – 2008)
 Actros MP 3 (2008 –)
 Typ: 932, 933, 934
 s kódem (GE2)
 EDC II (Electronic Drive Control)
 930, 932, 933, 934, 940, 944
 s kódem GE3
 Mercedes PowerShift
 930, 932, 933, 934
 s kódem (GE7)
 Mercedes PowerShift 2

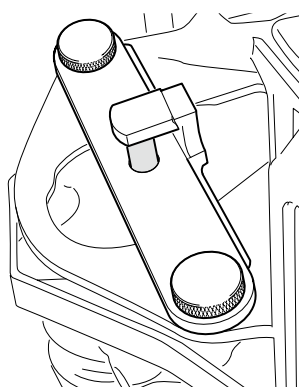
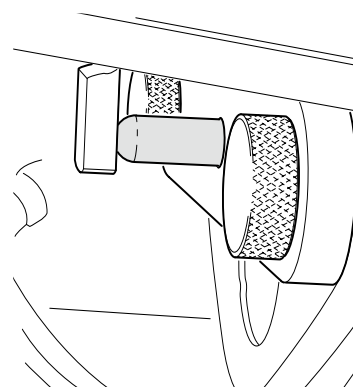
Obrázek 2: Nastavovací jednotka výrobce vozidla (obj. č.: 930 589 00 23 00)

U výše uvedených vozidel může nastat situace, že spojka bude cukat v různých jízdních situacích. Příčinou může být nepřesné nastavení posilovače spojky.

V případě této závady je proto nutné překontrolovat nejprve nastavení tyčky posilovače spojky. To se provádí pomocí seřizovacího zařízení výrobce vozidla.

- Tyčka se vyjme z vypínací páky, uvolní se pojistná matice a tyčka se znovu vloží
- Namontuje se nastavovací jednotka (obrázek 2 ,vlevo)
- Tyčkou se otáčí tak, až se bez vůle bude opírat o nastavovací jednotku (obrázek 2, vpravo)
- Demontuje se nastavovací jednotka
- Vyjme se tyčka a utáhne se pojistná matice
- Tyčka se namontuje zpět
