SERVICE INFO – INA 0162

Odborná montáž čerpadla chladicí kapaliny

Montáž bez přídavných těsnicích prostředků

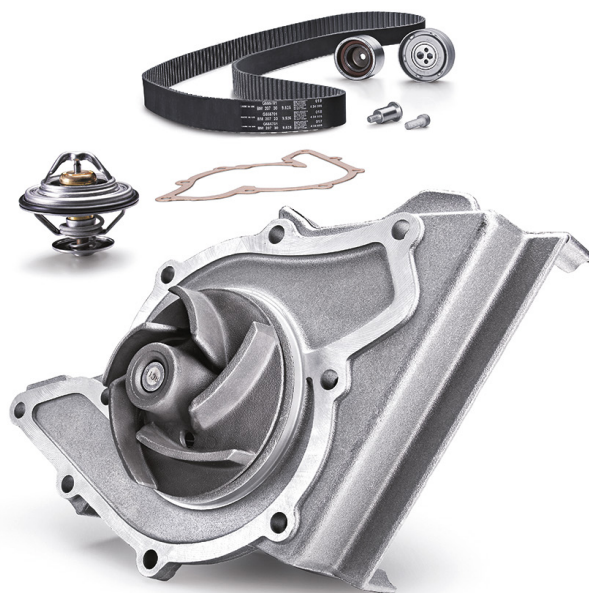
Obrázek 2: Sada čerpadla chladicí kapaliny s papírovým těsněním

Pokud je čerpadlo chladicí kapaliny utěsněno plochým těsněním nebo O-kroužkem, nesmí se v průběhu instalace použít ŽÁDNÝ další těsnicí prostředek.
